Eglise Saint Eloi de TRACY-LE-VAL

L'église Saint-Éloi est une église catholique paroissiale située à Tracy-le-Val, dans l'Oise (60). Appartenant autrefois au diocèse de Noyon, elle fait partie aujourd'hui du diocèse de Beauvais. Elle est affiliée à la paroisse Notre-Dame-de-la-Résurrection de Carlepont. Elle appartient à la commune. De style roman sa construction date des XII^{ème} siècle et XX^{ème} siècle.

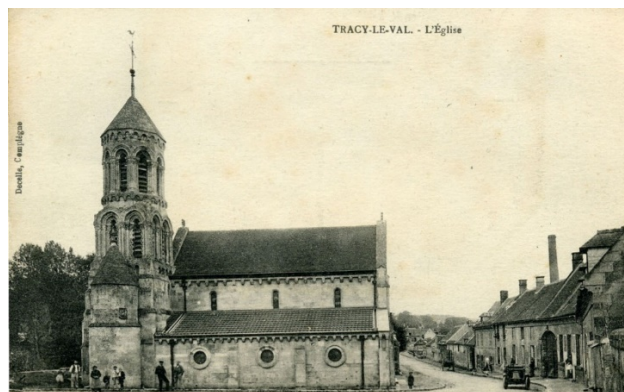
- **Première Guerre mondiale** : située sur le front, bordée d'une tranchée, l'église est presque totalement détruite. « De tous les édifices de la région détruits lors de la Guerre 14-18 dans le nord-est de l'Oise, Saint-Eloi est assurément celui dont la perte est la plus regrettable. »

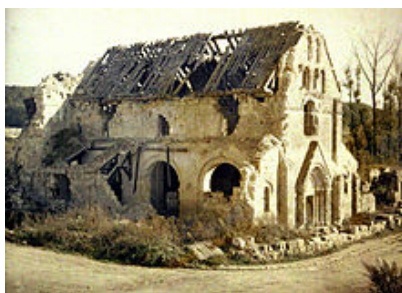
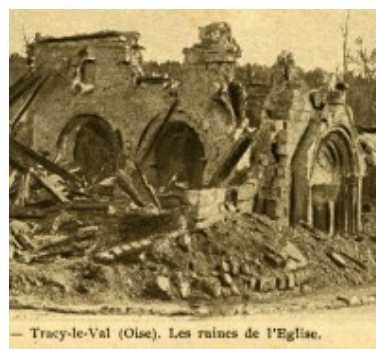
- **Années 1920** : reconstruction à l'identique, effectuée avec soin, dans son style roman primitif.
- **Le 6 mars 1932** : La bénédiction des cloches célèbre cette renaissance.
